Asbestinventarisatetest

Merelstraat 4, 9840 De Pinte

Attestnummer : 20231031-000028.000

Uitgegeven op : 31.10.2023

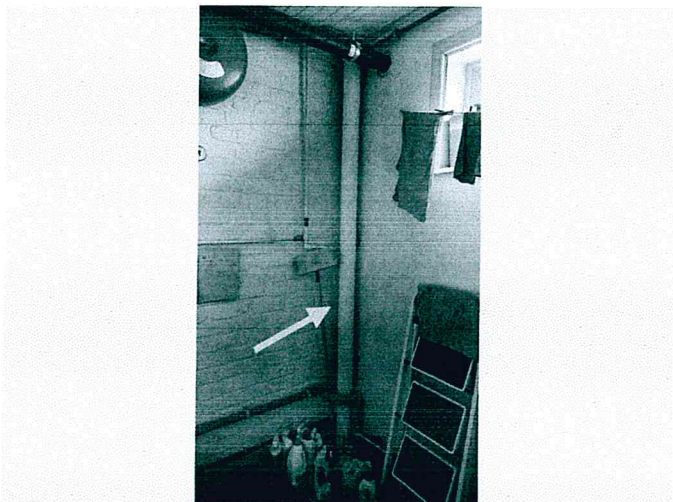
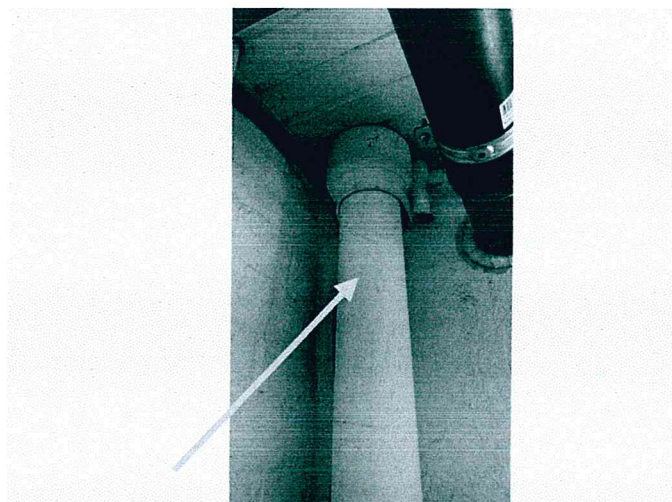
Het asbestmateriaal valt onder de mijlpaal van 2040.

Eindbeoordeling materiaalrisico	Laag materiaalrisico en/of verlaagde kans op vezelvrijgave
---------------------------------	--

Gebondenheid	Categorie 1: hechtgebonden in oorsprong
Asbestsoort (vezeltype)	Crocidoliet aanwezig
Asbestconcentratie	Laag (< 50%)
Afschermingsgraad van het gehele materiaal	Geheel of deels (ook) vrij aan de binnenlucht
Toestand van het materiaal	Onbeschadigd, niet verweerd

Beschrijving	Afvoerbuis garage
Omgeving	Binnen
Primaire drager	Sanitaire infrastructuur en uitrusting (toe- en afvoer)
Asbestmateriaal	Buis, koker, leiding, pijp, doorvoer
Bindmiddel van asbestmateriaal	Cement
Gebondenheid op basis van bindmiddel	Hecht
Hoeveelheid (lengte - omtrek - dikte - aantal)	• 3,00 m - 64,00 cm - 0,20 cm - 1 stuk
Totaal volume	0,004 m ³
Eenvoudig bereikbaar	Ja
Bevestigingswijze	• Geklemd
Identificatiemethode	Vaststelling zonder monstername

- Zorg voor een veilig beheer. Vermijd het beschadigen van het asbestmateriaal. Controleer de toestand jaarlijks op wijzigingen.

- Eenvoudige handelingen: mag via doe-het-zelf of door werknemer(s) met opleidingsattest eenvoudige handelingen
Deze afvoerbuIs verwijderen bij renovatie. Steeds goed benevelen/fixeren en zeker niet breken of in slijpen. In een ideale wereld deze buIs in zijn GEHEEL afvoeren naar containerpark in speciale zak/container. Vergeet uw persoonlijke beschermingsmiddelen niet !

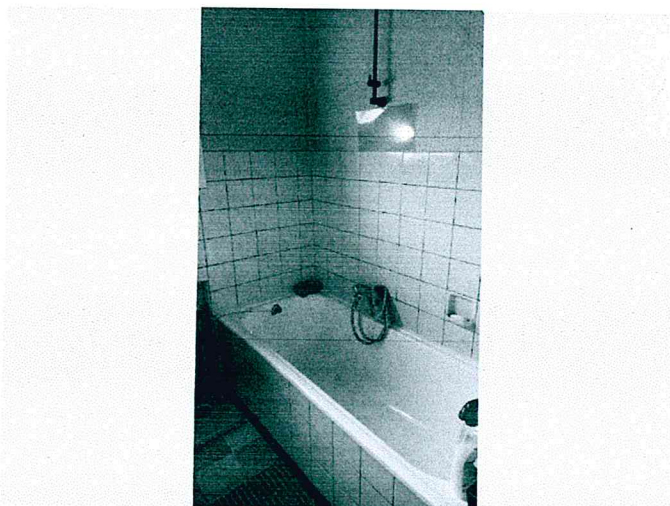
Vrije foto

Mogelijk bevindt er zich asbestverdachte tegellijm achter de wandtegels. Dit was niet waarneembaar, er waren geen bestaande beschadigingen of openingen in de wandtegels van de keuken en badkamer.

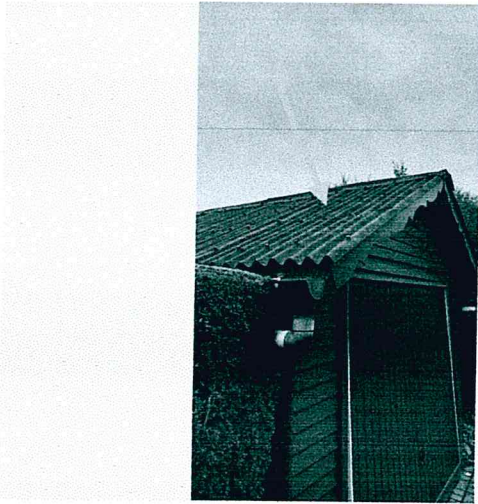
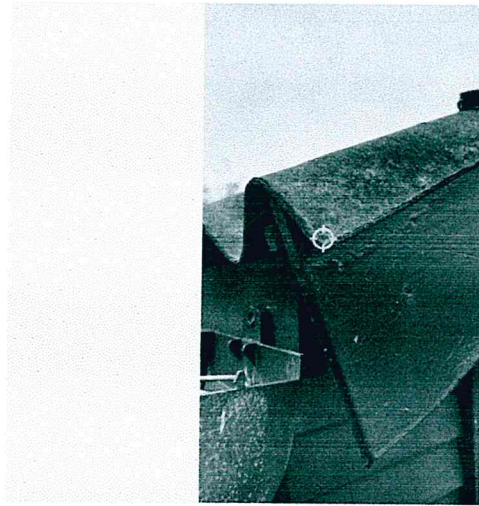
Fiche 3: M4 Golfplaten tuinhuis

Geen asbest

#	Type	Referentie	Resultaat
3.1	Puntmonster	M4 Golfplaten tuinhuis	Geen asbest

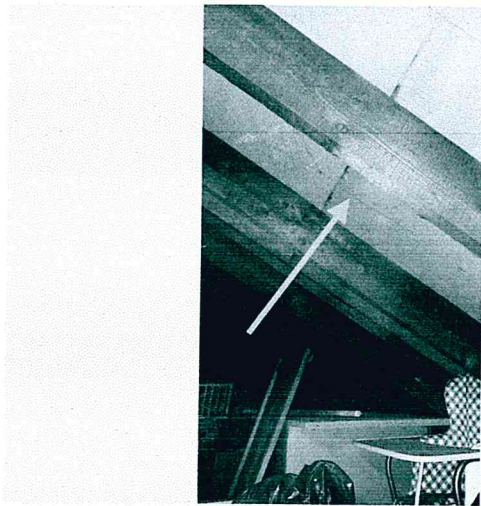
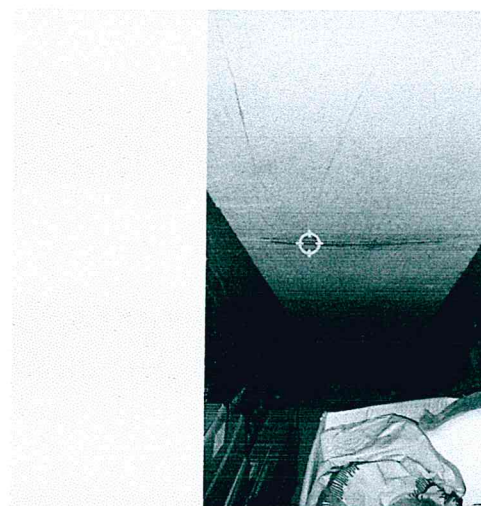
Fiche 4: M3 Menuiserie huis

Geen asbest

#	Type	Referentie	Resultaat
4.1	Puntmonster	M3 Menuiserie huis	Geen asbest

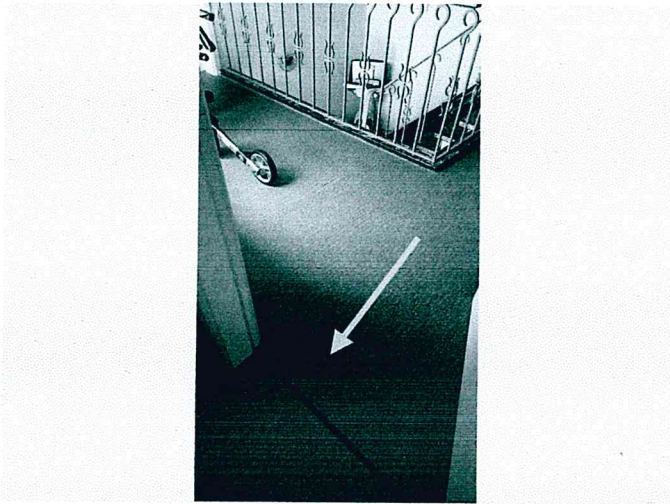
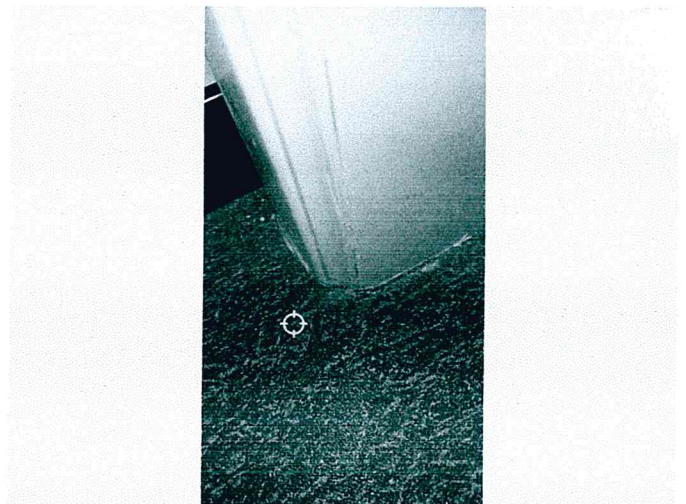
Fiche 5: M5 Vloerzeil bovenverdiep

Geen asbest

#	Type	Referentie	Resultaat
5.1	Puntmonster	M5 Vloerzeil bovenverdiep	Geen asbest

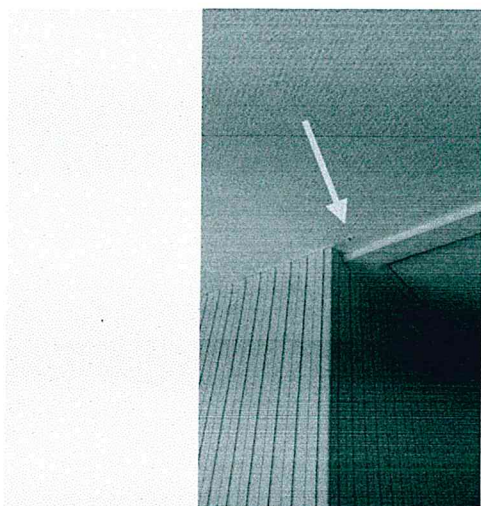
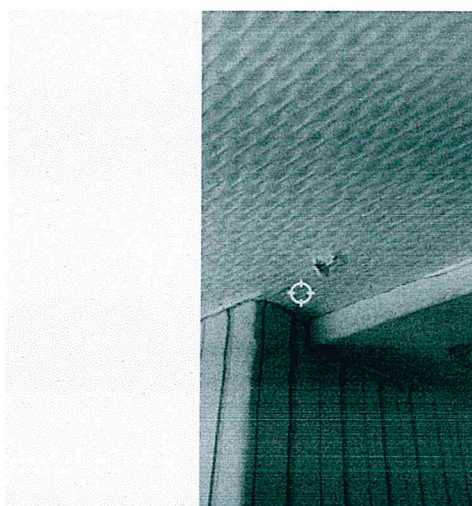
Fiche 6: M2 Pleisterwerk plafonds

Geen asbest

#	Type	Referentie	Resultaat
6.1	Mengmonster	M2 Pleisterwerk Plafonds	Geen asbest

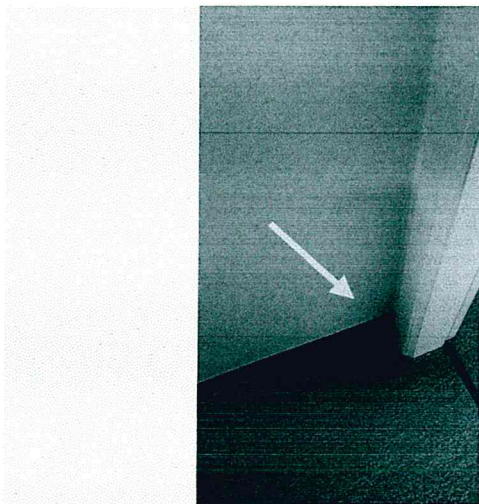
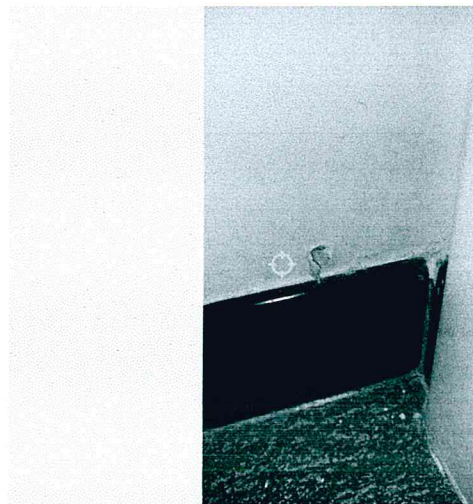
Fiche 7: M1 Pleisterwerk muren

Geen asbest

#	Type	Referentie	Resultaat
7.1	Mengmonster	M1 Pleisterwerk muren	Geen asbest
