Keuringsverslag van een elektrische laagspanning- en zeer lage spanningsinstallatie

NIET CONFORM

Datum keuring: 25/10/2023	Inspecteur: Dylan Demildt	Mentor:	Installateur: Atrium BVBA
ID-label:	B.T.W. nr.: BE 0422 197 151	Klantreferentie:	
Merk en type meettoestel: Metrel ET61557	Serienummer: 19120297

Straatnaam	Merelstraat
Huisnummer	4
Busnummer	
Postcode	9840
Gemeente	De Pinte
Land	België

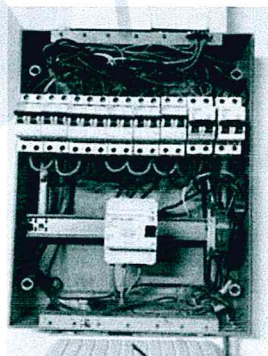
Afbeelding schakel- en verdeelbord:

15.10 Niet gebruikte invoeringen van het verdeelbord zijn niet correct of onvoldoende afgedicht. (Boek 1 Afdeling 5.1.4. en 4.2.2.3.)
