Asbestinventarisatetest

Merelstraat 4, 9840 De Pinte

Attestnummer : 20231031-000028.000

Uitgegeven op : 31.10.2023

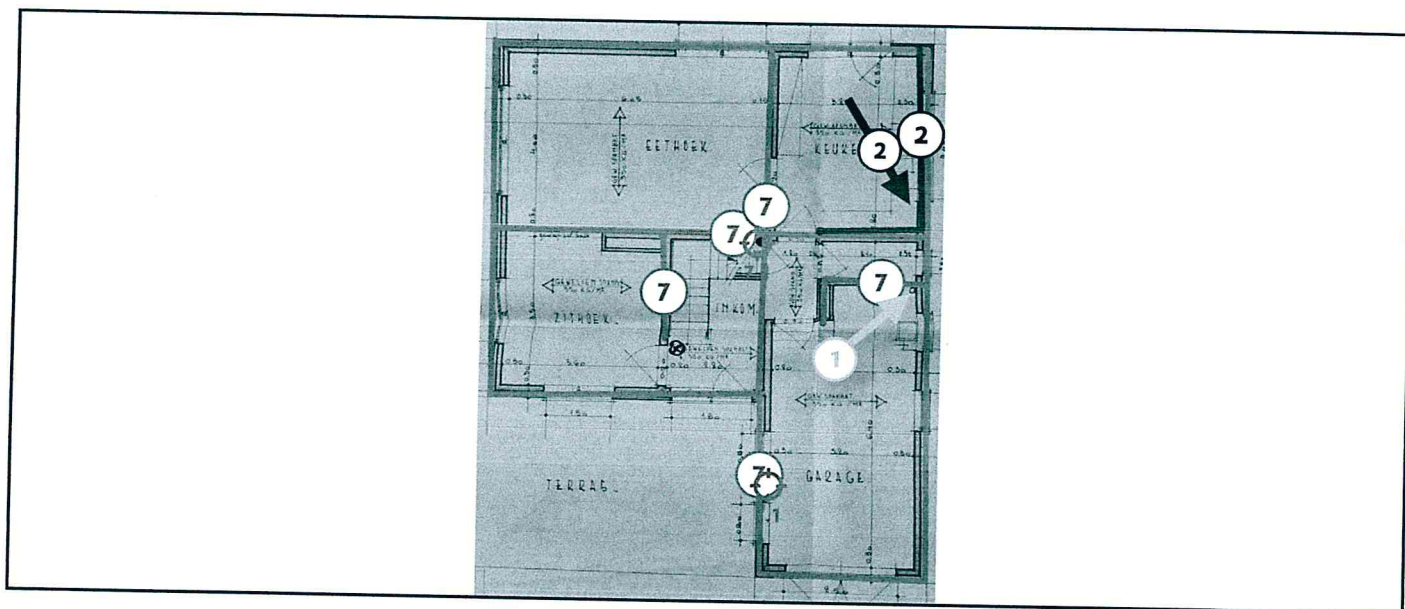
Plan 1.1: PLAN GLV muren

Beschrijving	Type	Actie
1. Afvoerbuis garage	Asbestmateriaal	Zorgvuldig beheren
2. Tegellijm keuken en badkamer	Advies	-
7. M1 Pleisterwerk muren	Geen asbest	-
7.1 Code: M1 Pleisterwerk muren	Mengmonster	-

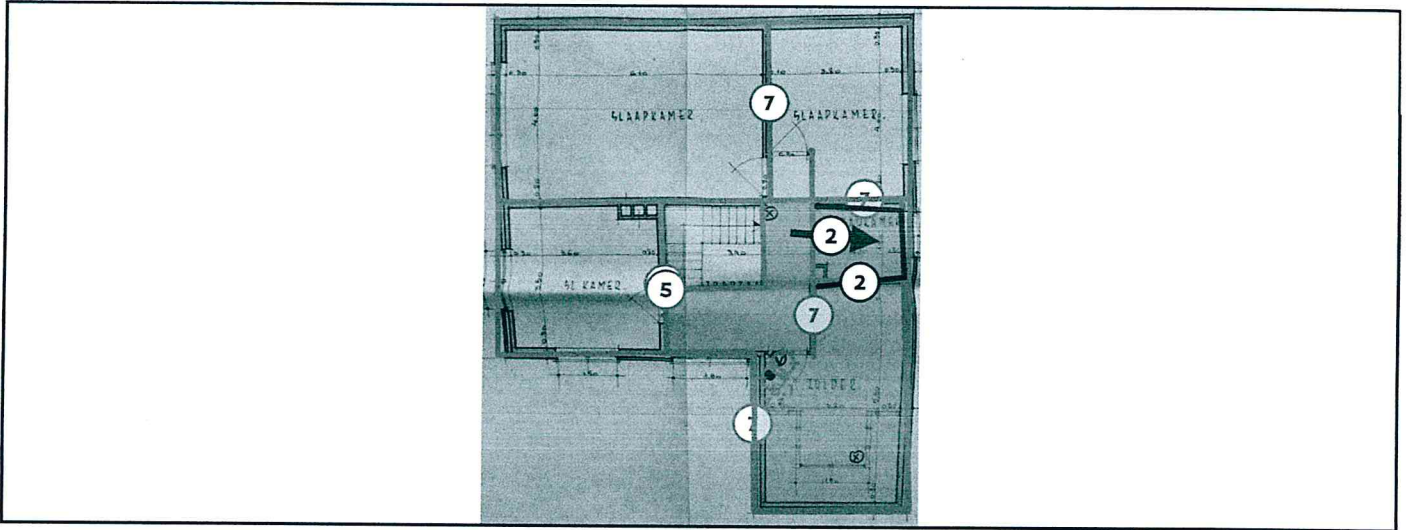
Plan 1.2: PLAN IV muren

Beschrijving	Type	Actie
2. Tegellijm keuken en badkamer	Advies	-
5. M5 Vloerzeil bovenverdiep	Geen asbest	-
5.1 Code: M5 Vloerzeil bovenverdiep	Puntmonster	-
7. M1 Pleisterwerk muren	Geen asbest	-
7.1 Code: M1 Pleisterwerk muren	Mengmonster	-

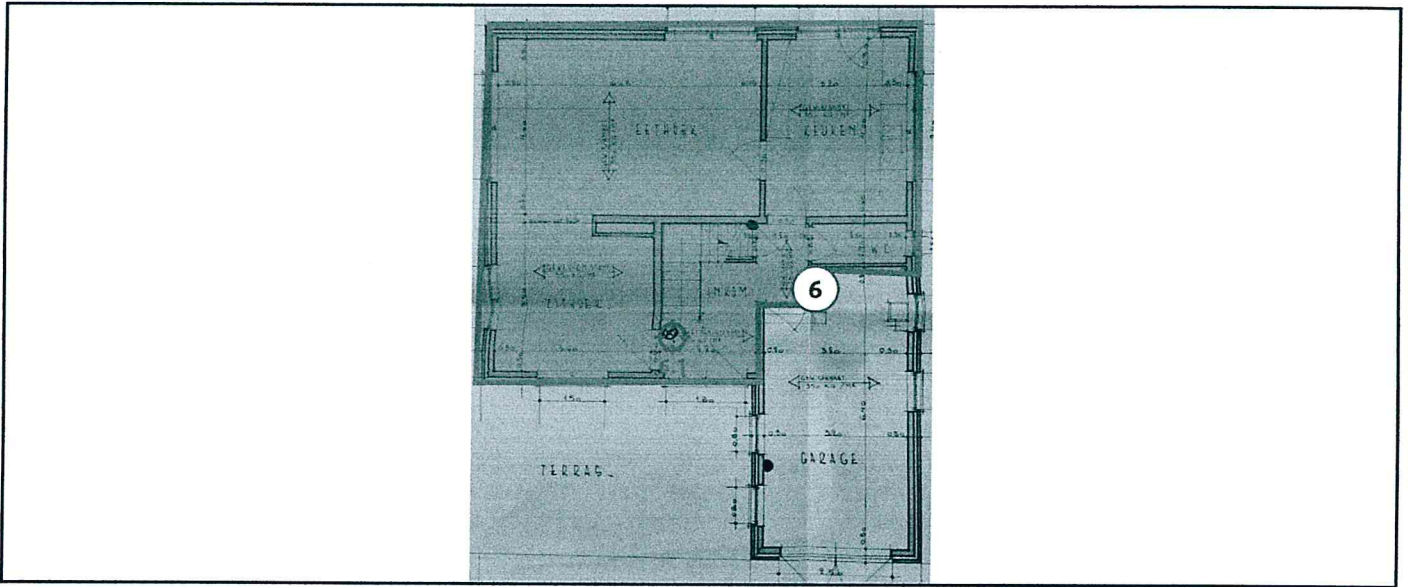
Plan 1.3: PLAN GLV plafonds

Beschrijving	Type	Actie
6. M2 Pleisterwerk plafonds	Geen asbest	-
6.1 Code: M2 Pleisterwerk Plafonds	Mengmonster	-

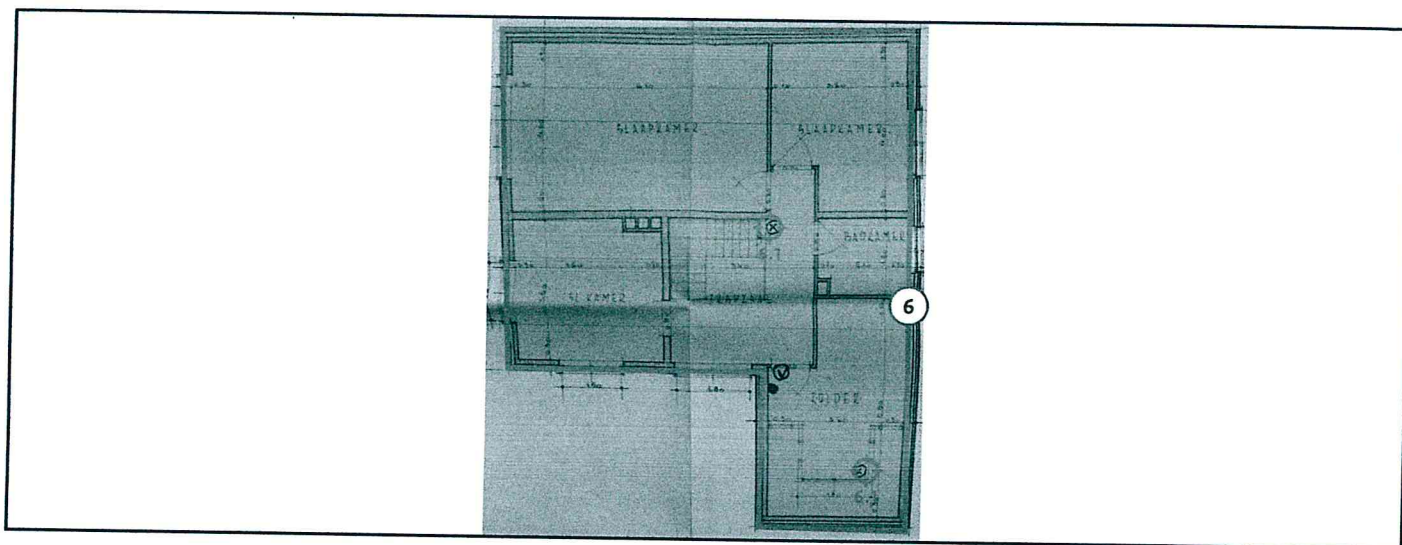
Plan 1.4: PLAN 1V plafonds

Beschrijving	Type	Actie
6. M2 Pleisterwerk-plafonds	Geen asbest	-
6.1 Code: M2 Pleisterwerk Plafonds	Mengmonster	-

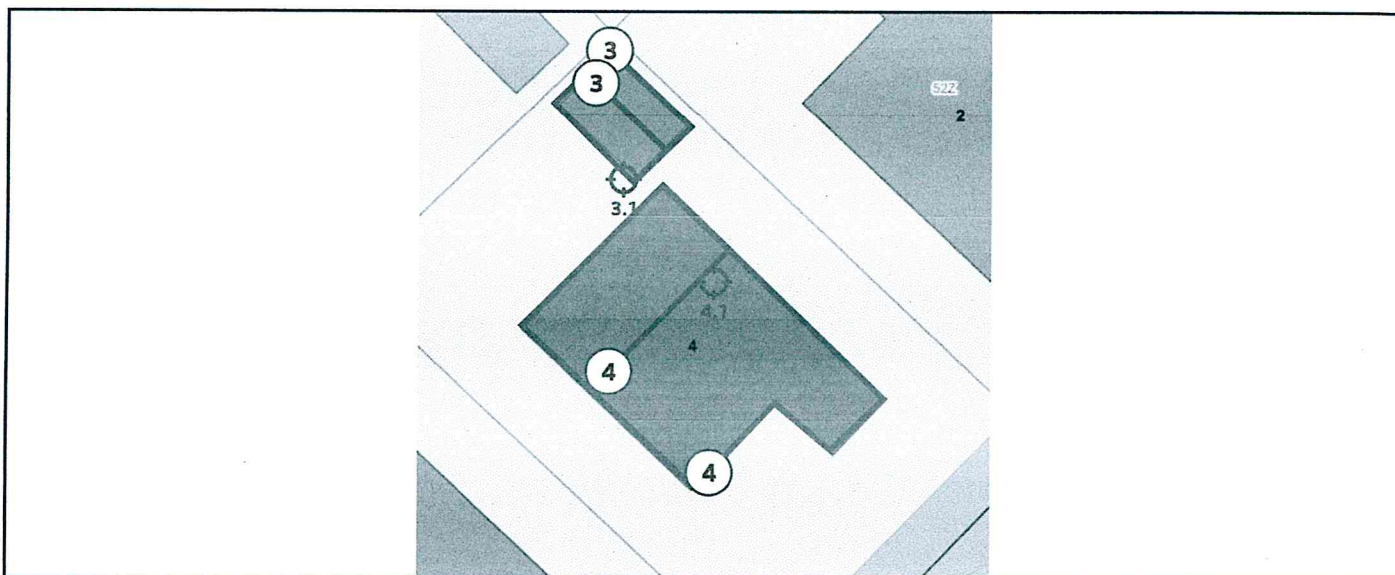
Plan 1.5: PLAN geheel

Beschrijving	Type	Actie
3. M4 Golfplaten tuinhuis	Geen asbest	-
3.1 Code: M4 Golfplaten tuinhuis	Puntmonster	-
4. M3 Menuiserie huis	Geen asbest	-
4.1 Code: M3 Menuiserie huis	Puntmonster	-
